Impermeabilizzazione di box interrati con infiltrazioni da soffitto, parete e pavimento

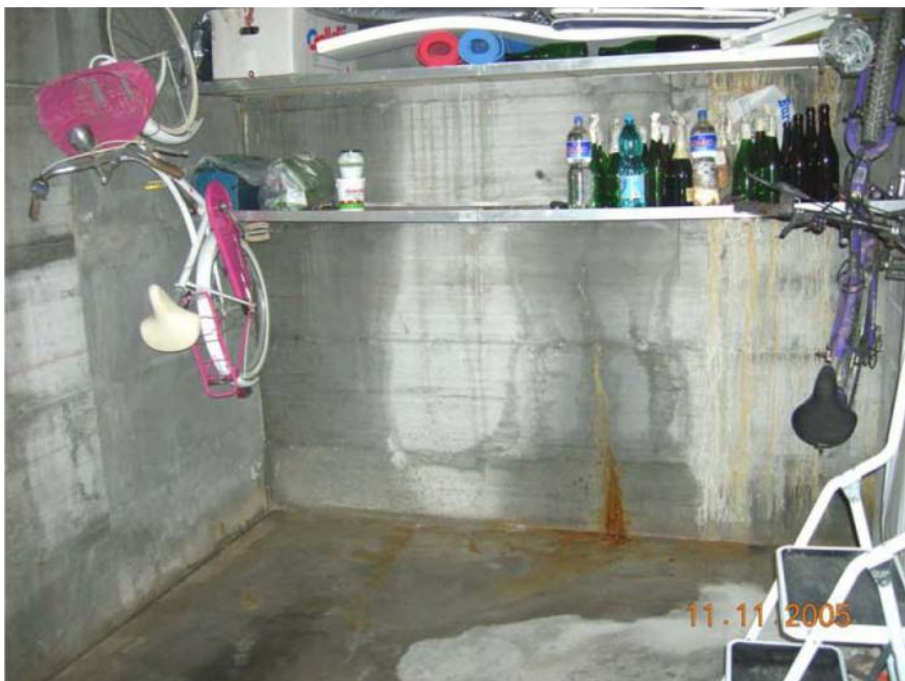
Foto 1

Lo stato di fatto: c'è una evidente lesione passante nella parete di fondo e sul pavimento oltre ad infiltrazioni sparse. È visibile nell'angolo sinistro un fallito precedente intervento di impermeabilizzazione con altro prodotto. La canaletta tra pavimento e parete era stata realizzata per raccogliere l'acqua infiltrata e scaricarla in un pozzetto esterno al box.

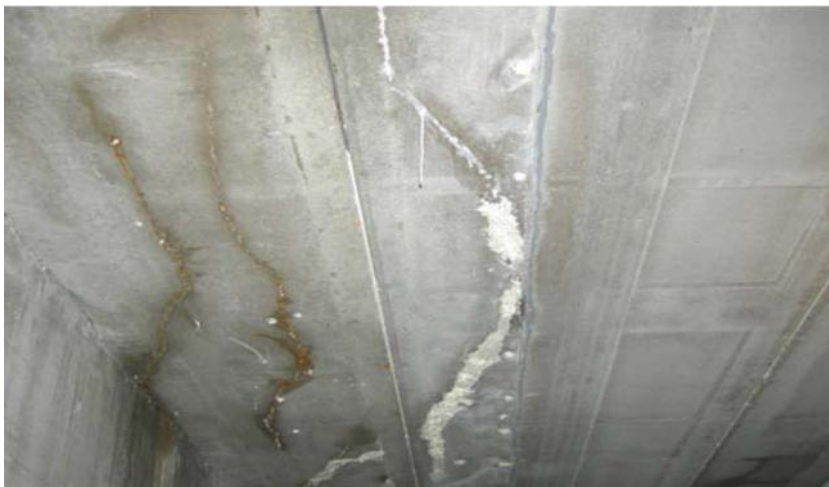
Foto 2

Il solaio in predalles: sono visibili lesioni passanti da cui cola acqua. Le strisce bianche sono un precedente tentativo (fallito) di sigillarle con del silicone.

Le lastre prefabbricate tipo predalles anche se legate tra loro dal getto armato del solaio, hanno comunque giochi e dilatazioni longitudinali diverse l'una dall'altra, per cui la giunzione tra lastra e lastra deve essere sigillata con un prodotto elastico.

Aperta la fuga per 4/5 cm di profondità, posizioniamo sul fondo una striscia di giunto polimerico idroespansivo Vandex Expaseal tagliata a spessore sufficiente ad essere incastrata nello spacco; in alternativa è possibile utilizzare sempre il Buster K. Riempiamo lo spacco con la malta impermeabilizzante strutturale Vandex Unimortar 1 per contrastare

l'espansione del giunto. Utilizzeremo la malta Unimortar 1 anche per stuccare tutte le altre lesioni presenti nel soffitto, dopo di che tutte queste riparazioni e la fuga verranno rasate con Vandex BB75E, impermeabilizzante bicomponente elastico con annegata rete in fibra di vetro da 155 g/mq. A questo punto il soffitto è pronto per essere impermeabilizzato integralmente con Vandex Super.

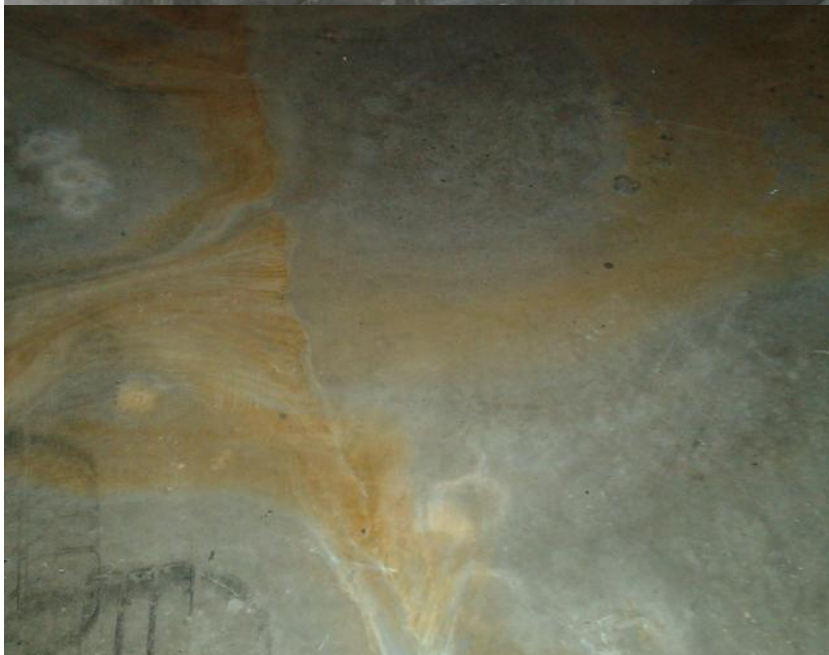
Foto 3

La lesione a pavimento: questa lesione parte dalla platea e prosegue sulla parete di fondo (foto 1) ed è la dimostrazione di un cedimento della fondazione causato dalla mancata realizzazione dei giunti di dilatazione. Da qui fuoriusciva acqua in continuazione, segno della notevole spinta esercitata sulla struttura dalla falda sottostante.

Il disegno mostra la stratigrafia dell'intervento. Dopo aver realizzato lo spacco attorno alle lesioni, si individuano le singole venute d'acqua, che vengono immediatamente sigillate con l'applicazione del turafalle Vandex Plug. A causa delle sollecitazioni strutturali che hanno portato al formarsi della lesione, si deve intervenire con un tipo di sigillatura elastica, che garantisca la tenuta anche in presenza di future dilatazioni, pertanto viene applicato sul fondo ed a metà del bordo della spaccatura per tutta la sua

lunghezza, il giunto polimerico estrudibile Buster K che deve essere poi contrastato in espansione con la malta strutturale impermeabilizzante Vandex Unimortar 1. Riempi la spaccatura si può passare all'impermeabilizzazione del resto della superficie con Vandex Super. La foto accanto mostra la lesione riparata.

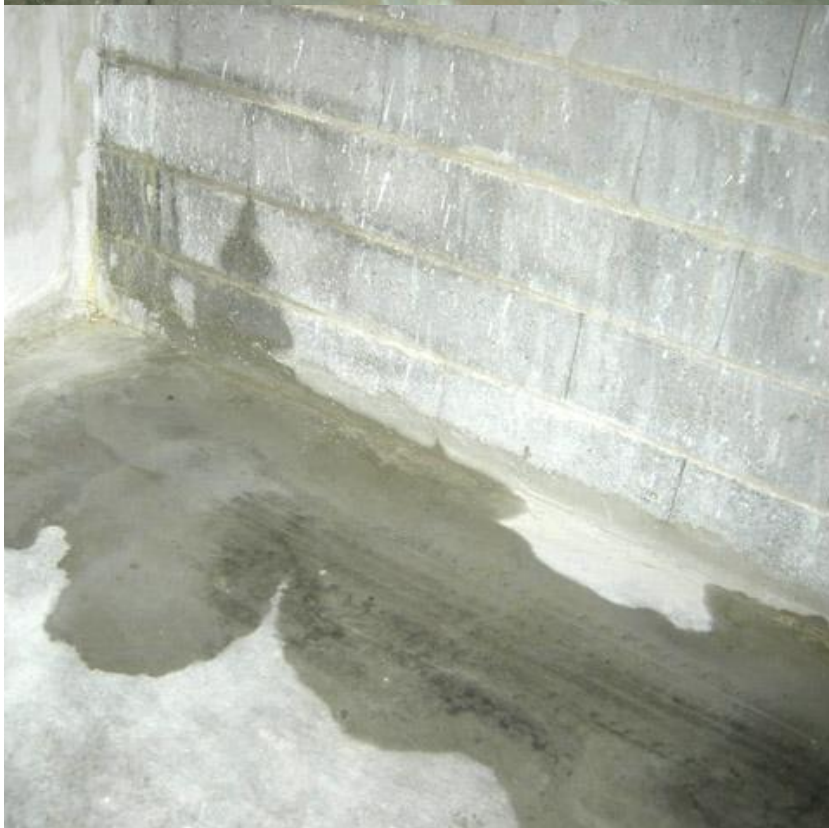
Foto 4

Parete in prismi cavi: la parete di destra è il divisorio con il box confinante ed è stata realizzata in prismi in cls vibrato, cavi all'interno. Essendo a contatto con il muro perimetrale di fondazione, l'acqua che filtrava dal setto in c.a., ha progressivamente riempito le cavità dei prismi come se fossero dei serbatoi ed è poi fuoriuscita attraverso le porosità della malta di allettamento.

La parete in prismi in cls vibrato, è stata trattata con Vandex BB 75 White, un rasante impermeabilizzante specifico per murature, superfici in pietra o mattoni. Applicato in due mani da 2 Kg/mq cadauna, fresco su fresco, ha uniformato esteticamente la parete con quelle in c.a. precedentemente trattate con Super White.

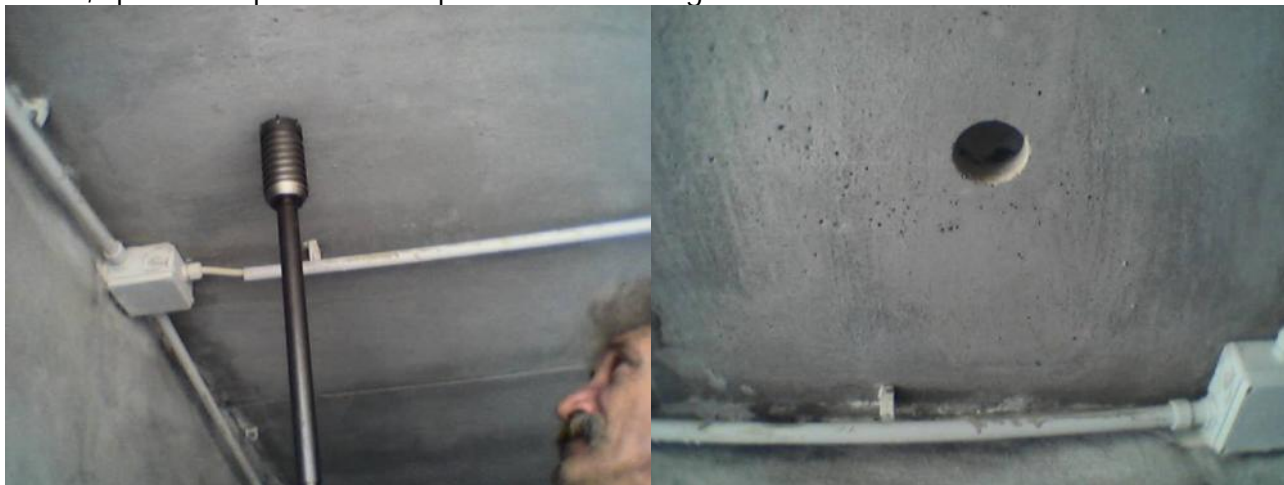
Ultima operazione fondamentale per la riuscita dell'opera è stata la realizzazione di un foro nel solaio in predalles per permettere lo scarico dell'acqua che, non potendo più percolare liberamente dalle infiltrazioni ora sigillate, avrebbe continuato ad accumularsi all'interno del solaio con seri rischi per la stabilità della struttura. È stata verificata la pendenza del solaio, quindi nel punto di compluvio è stato eseguito un foro con una carotatrice.

È stata sigillata al di sotto del foro una piletta per la raccolta dell'acqua che è stata poi canalizzata tramite un tubo in pvc verso una griglia di raccolta delle acque piovane all'esterno del box.
