Restauro e risanamento di strutture alberghiere

Questo lavoro è stato eseguito dalla I.C.E. s.r.l. nel 1990 presso la località turistica di Sirmione del Garda. Nell'ambito della ristrutturazione integrale che ha interessato il Grand Hotel Terme e l'Hotel Fonte Boiola, gli interventi specifici eseguiti riguardavano: risanamento e deumidificazione delle murature, ricostruzione e protezione delle strutture in C.A., rifacimento e decorazione delle facciate.

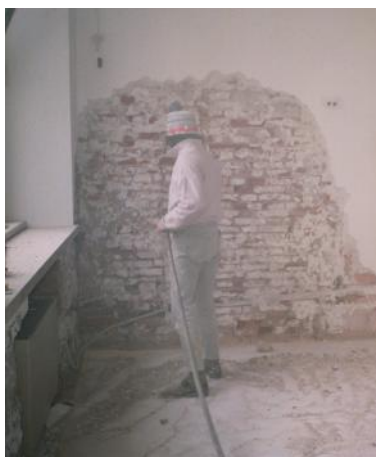
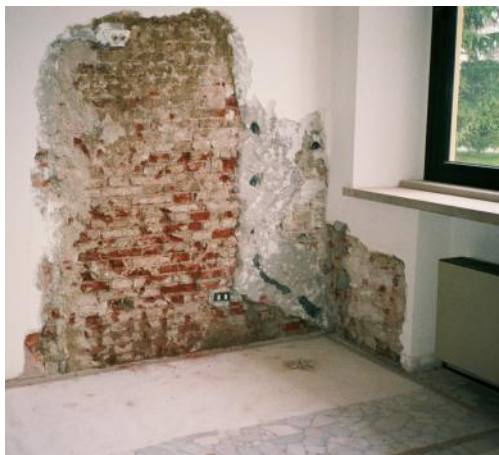
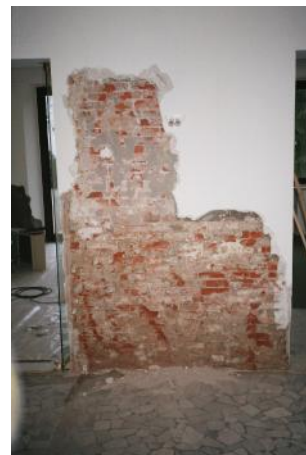
Nelle zone che presentavano segni di degrado è stato demolito l'intonaco fino a 50/60 cm oltre il segno visibile di risalita dell'umidità. Le pareti stonacate sono state sabbiate per eliminare i residui di malta cementizia che non era stato possibile eliminare meccanicamente con martello demolitore.

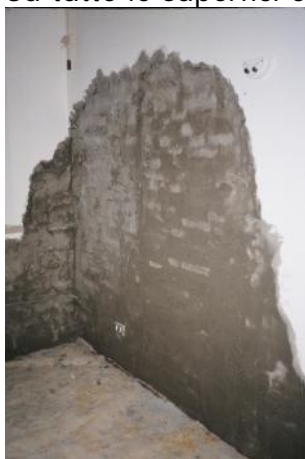
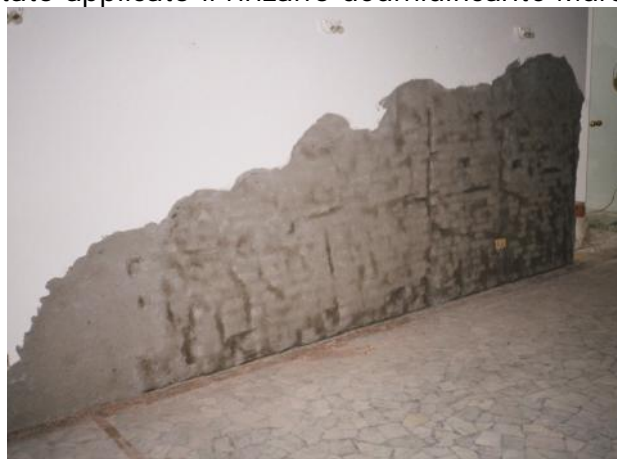
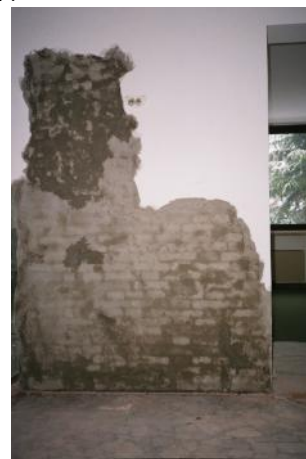
Su tutte le superfici è stato applicato il rinzafo deumidificante Muraer.

Il lavoro è stato completato con la realizzazione di un intonaco calce-cemento rifinito al civile con malta fine.

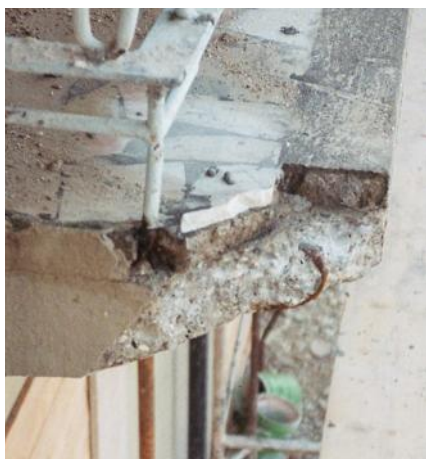
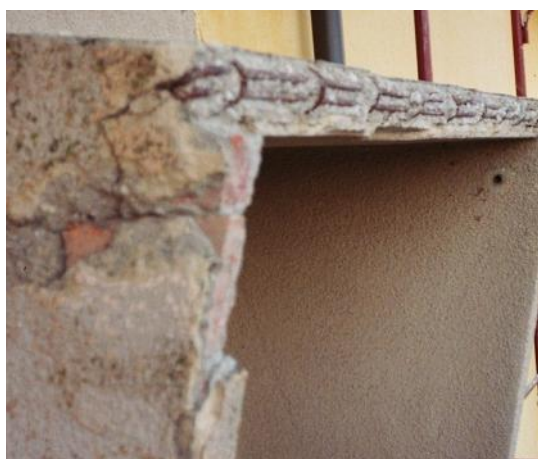
Tutti i balconi, i porticati e gli archivolti in cemento armato attorno alle portefinestre, presentavano i danni tipici delle strutture in calcestruzzo: ferri d'armatura ossidati, lesioni del copriferro (in alcuni casi del tutto assente con il risultato di avere le armature direttamente esposte all'azione degli agenti atmosferici).

Dopo aver rimosso tutte le parti distaccate e friabili, sono stati puliti con spazzola metallica tutti i ferri d'armatura e successivamente sono stati trattati con protettivo antipassivante. I volumi mancanti sono stati ricostruiti con un'apposita malta bicomponente cementizia applicata in più mani, dotata di elevato aggrappo alle superfici, modulo elastico simile a quello del calcestruzzo e un'ottima resistenza al passaggio della CO₂ per preservare le armature da ulteriori fenomeni corrosivi.

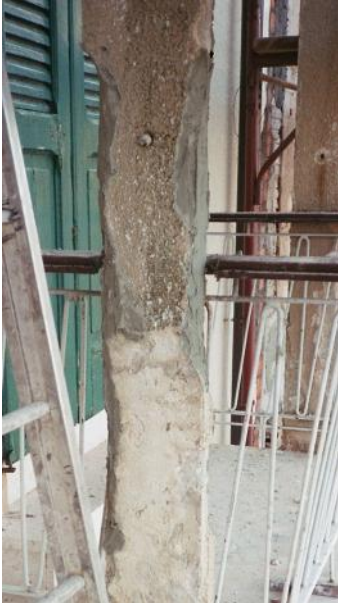
Sopra, un pilastro in fase di ricostruzione

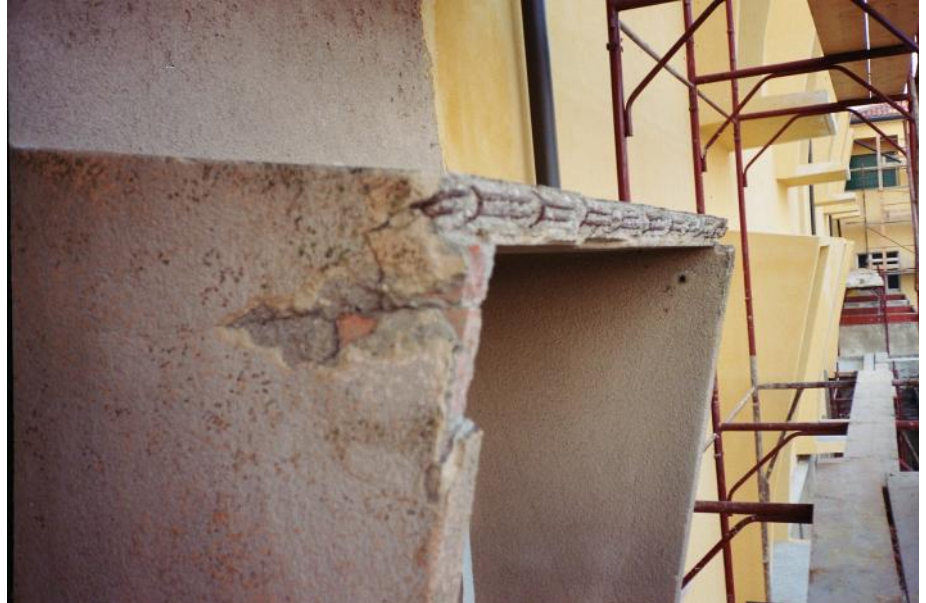
La foto presenta il raffronto tra un architrave ancora da riparare (in primo piano) e quelli già finiti (sullo sfondo)

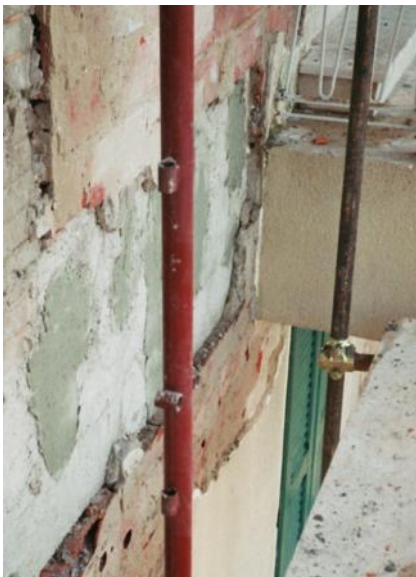
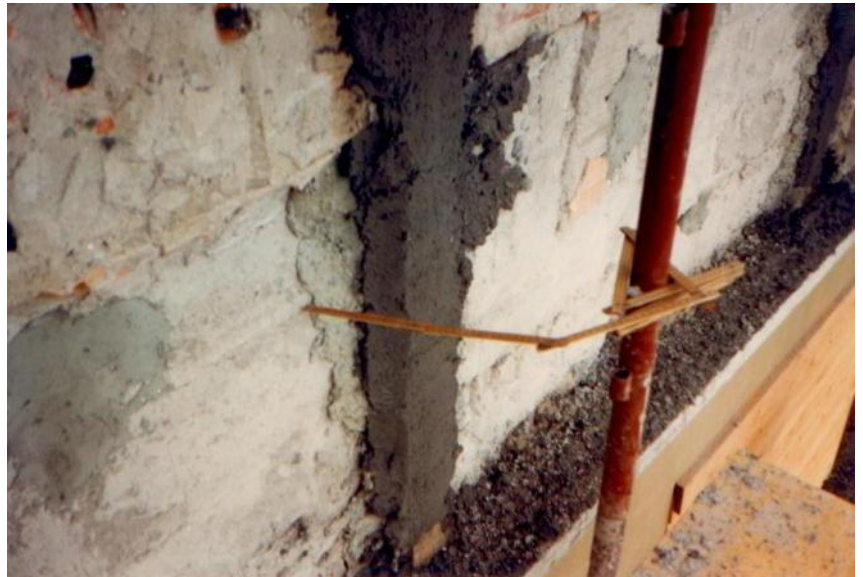
La maggior parte degli intonaci esistenti è stata demolita e ricostruita. In considerazione della struttura a telaio del fabbricato (pilastri e solai in C.A., tamponamenti in laterizio) ed in considerazione del notevole spessore di intonaco necessario per ripristinare le superfici, si è optato per l'uso di un intonaco alleggerito con perle di polistirolo in grado di essere applicato in alti spessori ed al contempo di fungere da isolante termico per eliminare i ponti termici generati da solai e pilastri in calcestruzzo.

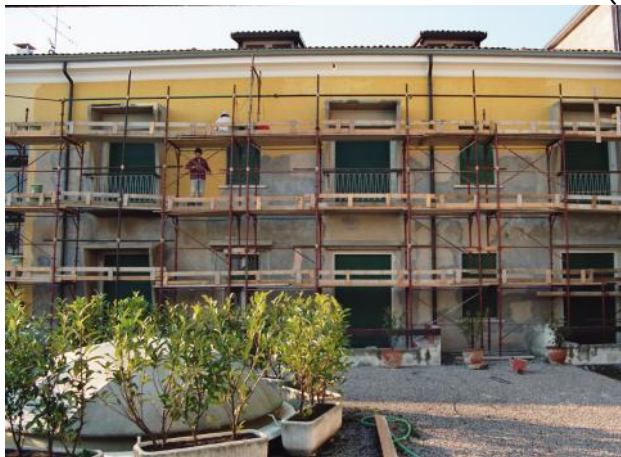
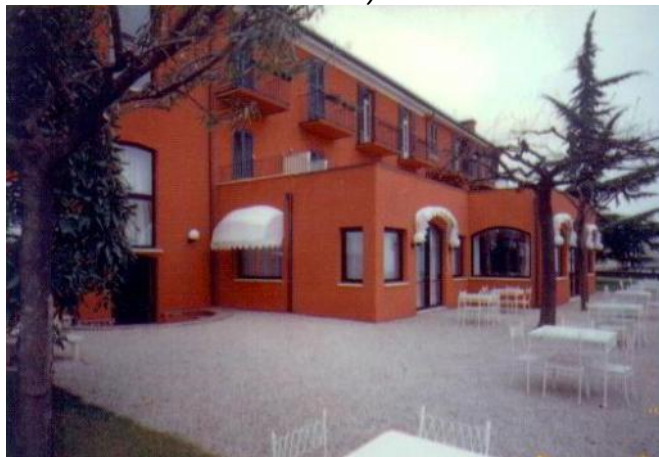
Sull'intonaco stagionato è poi stata applicata la finitura: per entrambi si è optato per un rivestimento minerale colorato in pasta con granulometria 1,5 mm; in un caso è stato scelto un intonachino a base grassello di calce stagionato, nell'altro si è optato per un rivestimento ai silicati visto il colore scelto (rosso ossido molto intenso).

Entrambe le finiture (a calce e al silicato) sono state applicate con lama d'acciaio e arricciate con spatola di plastica.
